**GRÚA MÓVIL "HOP".  
DIVERSOS ENSAYOS**

Dirigido a: **VIRMEDIC, S.L.**

Código: 130058 - PV13/0083

MARZO 2013

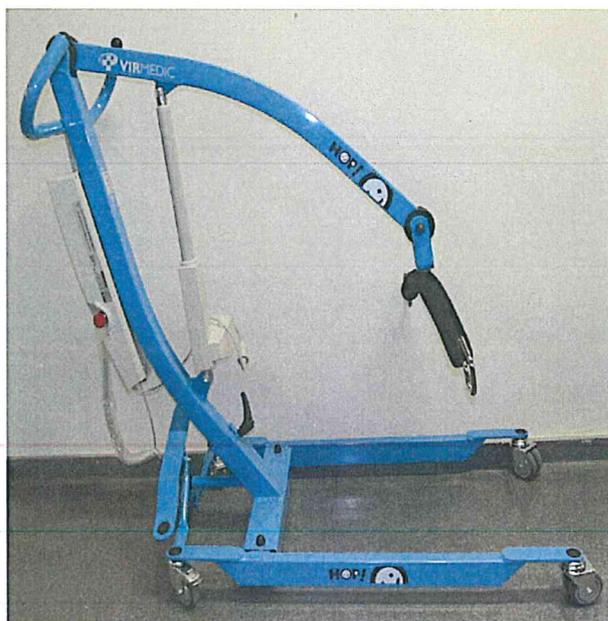
CÓDIGO DE MUESTRA	DESCRIPCIÓN DEL PRODUCTO SEGÚN PETICIONARIO
MU13-0095	Grúa móvil para el transporte y transferencia de personas. Modelo: <b>GRÚA HOP 150</b> Peso máximo de usuario: <b>150 Kg.</b>
